**Comune di Nove (VI)**

SERVIZIO DI PROGETTAZIONE PER LA REDAZIONE DEL PIANO DI ELIMINAZIONE DELLE  
BARRIERE ARCHITETTONICHE NEGLI SPAZI APERTI (P.A.U.)  
COMUNE DI NOVE (VI)

## **PARCO OASI FLUVIALE BRENTA**

# **SCHEDE TECNICHE**

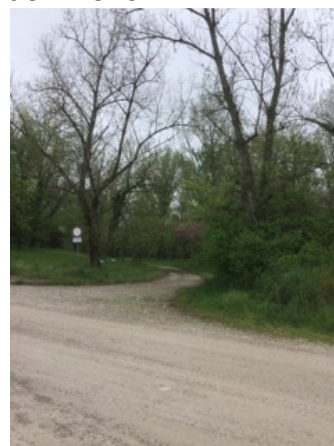
**400**

Assenza di parcheggio riservato posto a spina di pesce.

Inserire un parcheggio riservato posto a spina di pesce rispetto alla sede stradale. L'area di sbarco deve essere almeno larga cm. 150 ed essere opportunamente collegata con il marciapiede posto in prossimità.

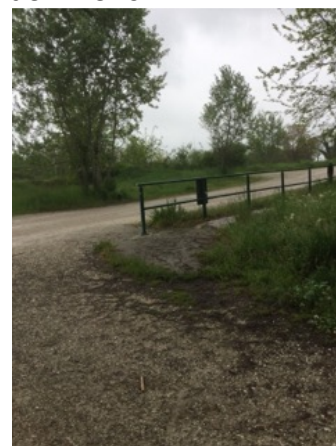
**401**

**Presenza di sconnessioni**, buche, deformazioni su pavimentazione esistente.

Adeguamento della pavimentazione dissestata tramite **demolizione e rifacimento** della finitura costituita da battuto di **cemento** scopato (spessore 10 cm), con annegata una rete elettrosaldata (20x20 d. 8 mm.)

Tale intervento deve rendere il piano di calpestio perfettamente complanare, antisdrucchiabile e raccordato adeguatamente alla pavimentazione esistente.

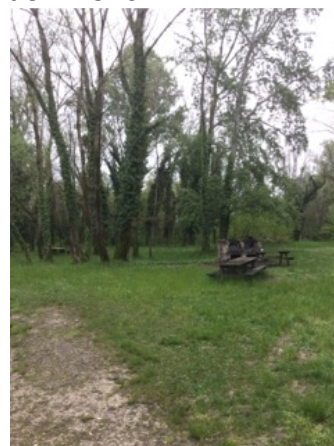
**402**

Tavoli inadatti (altezza non regolare e impossibilità di accostarsi per una persona in carrozzina)

La tipologia di tavolo più idonea è dunque quella rettangolare con i lati corti allungati di almeno 50 cm.. L'altezza del piano superiore da terra è importante per l'accostamento delle carrozzine elettroniche, questa non dovrebbe essere inferiore a cm. 75 da terra.

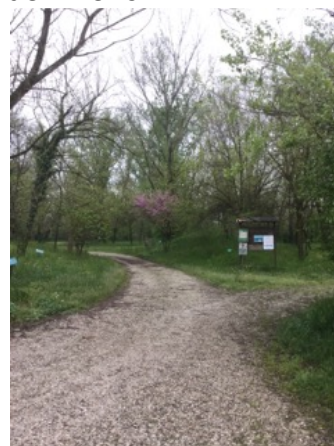
**403**

Assenza di segnaletica informativa

Inserimento di segnaletica informativa composta da pannello verticale per lettura "a vista" e pannello inclinato per lettura tattile. Qualora il pannello espositivo sarà del tipo "a bandiera", dovrà essere collocato a un'altezza da terra non inferiore a 210 cm.

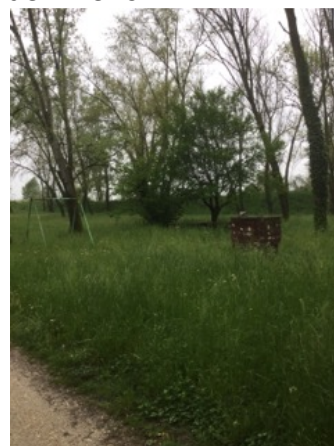
**404**

Assenza di piani di cottura

Le aree sosta per picnic in cui si voglia permettere l'accensione di fuochi per cucinare devono essere attrezzate con piani cottura.

Il piano di cottura deve avere un'altezza che permetta l'accostamento di una carrozzina e quindi non essere superiore a cm 75/80 da terra. Il piano non deve superare una profondità di cm 40/50; è preferibile che vi siano ai lati dei piani d'appoggio.

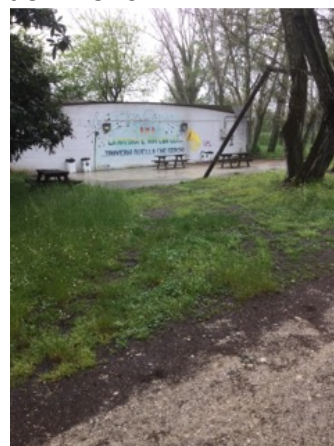
**405**

Assenza di percorso idoneo per il collegamento con/fra oggetti d'arredo, giochi e quant'altro infrastrutturalmente presente nel parco/giardino.

Tracciare il percorso e procedere con lo spianamento del terreno mediante lieve di pietrame e qualsiasi altro trovante di dimensioni tali da costituire ostacolo o discontinuità sulla superficie, con successivi reinterro, livellatura delle buche formatesi e compattazione con mezzo meccanico (rullo). Stesura di ghiaia in natura (stabilizzato con inerti vagliati fini) per la formazione di strato superficiale finito, compresa la cilindatura e compattazione con mezzi meccanici. Delimitare il percorso con cordoli o elementi simili con medesima funzione per consentire l'orientamento da parte delle persone non vedenti.

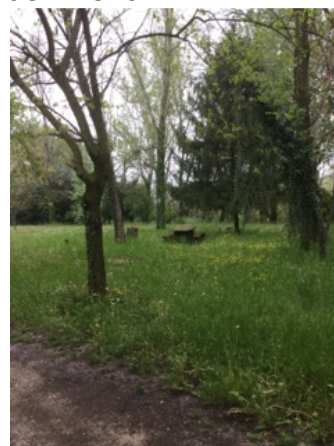
**406**

Assenza di percorso idoneo per il collegamento con/fra oggetti d'arredo, giochi e quant'altro infrastrutturalmente presente nel parco/giardino.

Tracciare il percorso e procedere con lo spianamento del terreno mediante lieve di pietrame e qualsiasi altro trovante di dimensioni tali da costituire ostacolo o discontinuità sulla superficie, con successivi reinterro, livellatura delle buche formatesi e compattazione con mezzo meccanico (rullo). Stesura di ghiaia in natura (stabilizzato con inerti vagliati fini) per la formazione di strato superficiale finito, compresa la cilindratura e compattazione con mezzi meccanici. Delimitare il percorso con cordoli o elementi simili con medesima funzione per consentire l'orientamento da parte delle persone non vedenti.

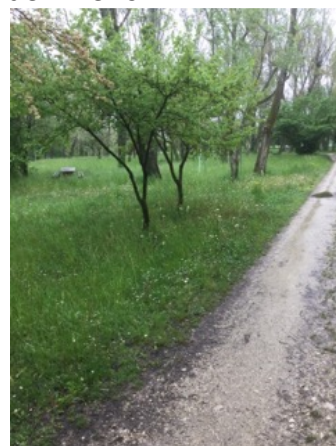
**407**

Assenza di percorso idoneo per il collegamento con/fra oggetti d'arredo, giochi e quant'altro infrastrutturalmente presente nel parco/giardino.

Tracciare il percorso e procedere con lo spianamento del terreno mediante lieve di pietrame e qualsiasi altro trovante di dimensioni tali da costituire ostacolo o discontinuità sulla superficie, con successivi reinterro, livellatura delle buche formatesi e compattazione con mezzo meccanico (rullo). Stesura di ghiaia in natura (stabilizzato con inerti vagliati fini) per la formazione di strato superficiale finito, compresa la cilindatura e compattazione con mezzi meccanici. Delimitare il percorso con cordoli o elementi simili con medesima funzione per consentire l'orientamento da parte delle persone non vedenti.

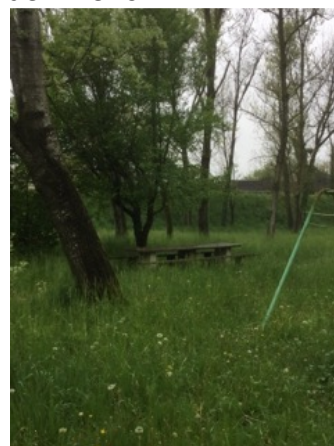
**408**

Tavoli inadatti (altezza non regolare e impossibilità di accostarsi per una persona in carrozzina)

La tipologia di tavolo più idonea è dunque quella rettangolare con i lati corti allungati di almeno 50 cm.. L'altezza del piano superiore da terra è importante per l'accostamento delle carrozzine elettroniche, questa non dovrebbe essere inferiore a cm. 75 da terra.

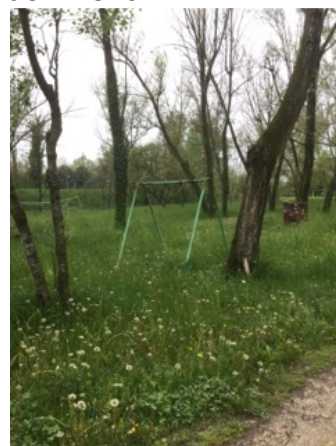
**409**

Giochi per parchi: assenza di attrezzature fruibili (altalene)

Inserire attrezzature ludiche che favoriscono il gioco e la relazione da parte di bambini e bambine con disabilità. A titolo di esempio:

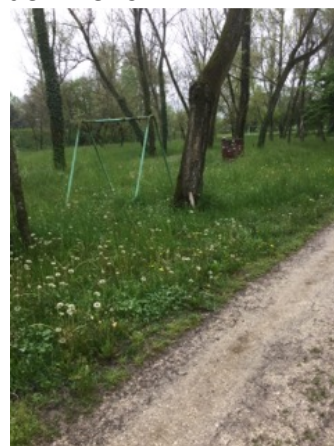
**410**

Assenza di percorso idoneo per il collegamento con/fra oggetti d'arredo, giochi e quant'altro infrastrutturalmente presente nel parco/giardino.

Tracciare il percorso e procedere con lo spianamento del terreno mediante lieve di pietrame e qualsiasi altro trovante di dimensioni tali da costituire ostacolo o discontinuità sulla superficie, con successivi reinterro, livellatura delle buche formatesi e compattazione con mezzo meccanico (rullo). Stesura di ghiaia in natura (stabilizzato con inerti vagliati fini) per la formazione di strato superficiale finito, compresa la cilindatura e compattazione con mezzi meccanici. Delimitare il percorso con cordoli o elementi simili con medesima funzione per consentire l'orientamento da parte delle persone non vedenti.

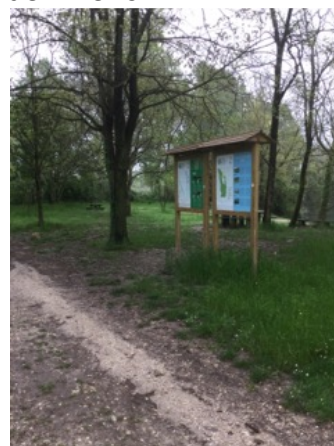
**411**

Assenza di segnaletica informativa

Inserimento di segnaletica informativa composta da pannello verticale per lettura "a vista" e pannello inclinato per lettura tattile. Qualora il pannello espositivo sarà del tipo "a bandiera", dovrà essere collocato a un'altezza da terra non inferiore a 210 cm.

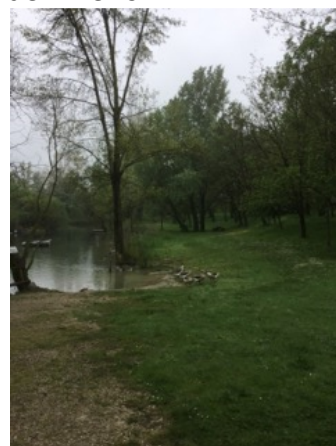
**412**

Schermatura per l'osservazione non fruibile o assente

La schermatura è generalmente identificabile con una sorta di paravento, costituito da una sola parete verticale che permette l'osservazione dell'avifauna in situazioni che non arrecano particolare disturbo agli uccelli.

- altezza delle superfici verticali, o pannelli, non inferiore a 220 cm ;
- altezza da terra delle feritoie compresa tra 75 e 190 cm , per permettere l'osservazione sia a persone sedute o di piccola statura, come i bambini, sia a persone in posizione eretta;
- per un'altezza di circa 60- 70 cm , potrà essere inserito un telo pesante, facilmente rimovibile, al fine di consentire l'avvicinamento alle feritoie da parte di persone su sedia a ruote, nella parte inferiore della schermatura;
- alcune sedute possono essere realizzate in prossimità della superficie verticale, per permettere di sedersi e osservare, ma collocate in posizione tale da non creare comunque intralcio ed ostacolare la fruizione.

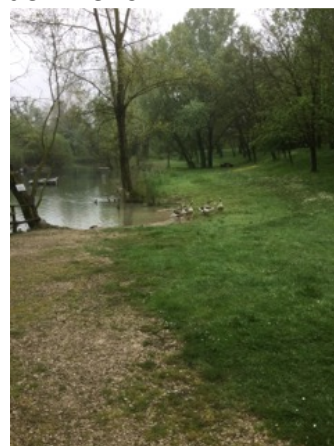
**413**

Assenza di percorso idoneo per il collegamento con/fra oggetti d'arredo, giochi e quant'altro infrastrutturalmente presente nel parco/giardino.

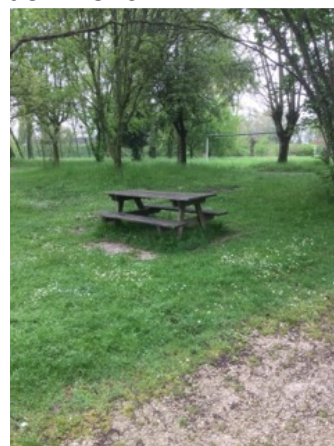
Tavoli inadatti (altezza non regolare e impossibilità di accostarsi per una persona in carrozzina)

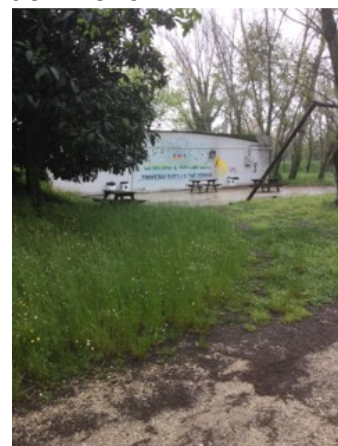
Assenza di servizio igienico

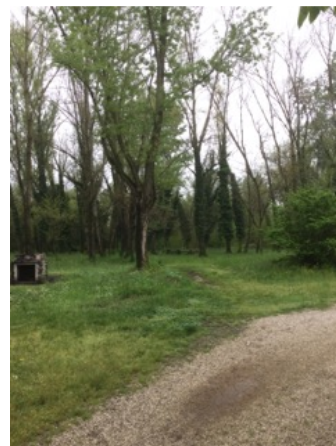
Assenza di percorso idoneo per il collegamento con/fra oggetti d'arredo, giochi e quant'altro infrastrutturalmente presente nel parco/giardino.

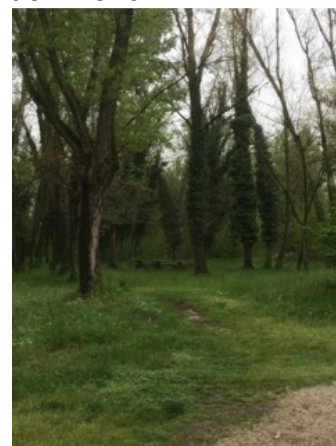
Tavoli inadatti (altezza non regolare e impossibilità di accostarsi per una persona in carrozzina)

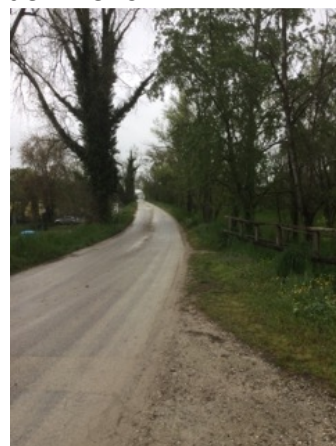
Assenza di percorso a raso

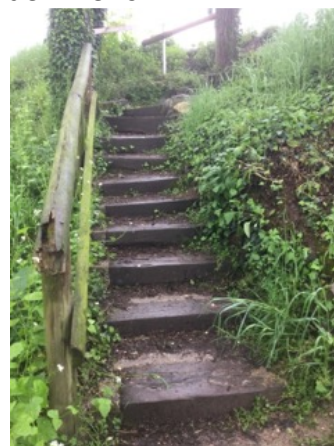
Assenza di corrimano ai lati della scala

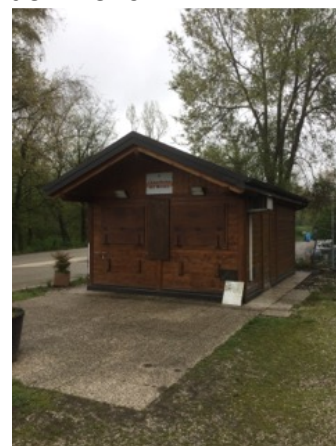
Assenza di servizio igienico

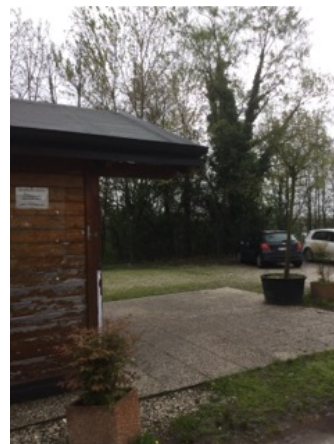
Scarsa o inesistente dotazione di parcheggi riservati ai disabili.  
(Parcheggio a pettine ortogonale al percorso pedonale)
