**Comune di Nove (VI)**

# **AMBITO EDILIZIO**

**ANFFAS CEOD**

# SCHEDE TECNICHE

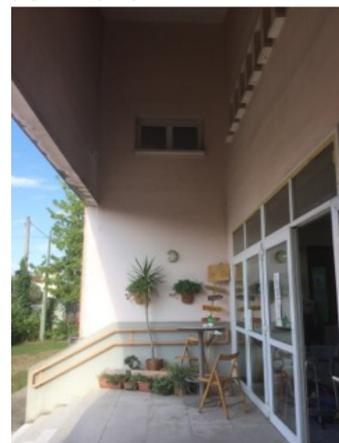
**0001**

L'inserire ascensore con 3 fermate: piano rialzato, piano mezzanino (h sala ceramica e lavanderia), piano primo (sala riunione). Verificare possibilità di scendere al piano interrato.

ascensore: assenza

Inserimento di impianto di sollevamento verticale (ascensore). La cabina dovrà avere dimensioni interne minime di cm 110x140, porta con luce netta minima di cm 80 posta sul lato corto e piattaforma di distribuzione antistante la porta di cm 150x150. La porta dovrà rimanere aperta per almeno 8 secondi e il tempo di chiusura non dovrà essere inferiore ai 4 secondi. L'arresto ai piani sarà autolivellante con tolleranza massima di cm 2. Nel caso in cui venga installata una cabina di misure inferiori alla prescritte tali da impedire un'adeguata spinta della carrozzina, il sistema di autolivellamento dovrà garantire una tolleranza non superiore ai 6 mm per facilitare l'uscita della persona in carrozzina. Le botoniere (interna ed esterna) di comando dovranno avere i pulsanti posti ad un'altezza compresa fra cm 110 e cm 140.

La botoniera interna dell'ascensore dovrà essere preferibilmente di tipo orizzontale e posta ad almeno 50 cm dalla porta di accesso. I pulsanti dovranno sporgere di almeno 2 mm, e riportare indicazioni alfanumeriche in rilievo con traduzione in braille. All'interno della cabina dovranno essere posti, ad un'altezza compresa tra cm 110 e 130, un citofono, un campanello di allarme nonché una luce d'emergenza con autonomia minima di 3 h. Sui lati interni della cabina non interessati dall'apertura è consigliabile predisporre un corrimano all'altezza di circa 90 cm dal piano di calpestio. Ove le dimensioni lo rendessero possibile sarebbe utile applicare un seggiolino ribaltabile sulla stessa parete in cui è posta la botoniera.

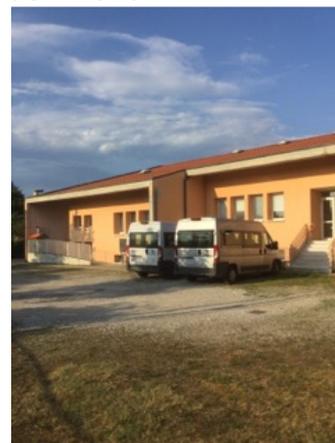
**0002**

Parcheggio riservato ortogonale al percorso pedonale di area inadeguata (Dimensioni inferiori a mt 5x3,20)

Adeguamento delle dimensioni dell'area di parcheggio riservato fino a mt 5x3,20. L'area dovrà essere adeguatamente evidenziata con una segnaletica verticale, posta a cm 220 d'altezza, e da una segnaletica orizzontale che individua una zona di cm 170 di larghezza, relativa all'ingombro dell'autovettura, ed una seconda, di larghezza minima cm 150, necessaria al libero movimento dell'utente in fase di trasferimento.

La zona pedonale, se non complanare, dovrà sempre essere raccordata mediante scivolo (max 6%) con il percorso principale.

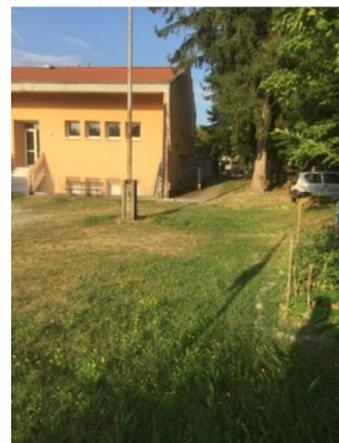
**0003**

Assenza di adeguata compattazione, presenza di buche, deformazioni su pavimentazione esistente in ghiaia

Adeguamento della pavimentazione dissestata tramite lievo del pietrame di maggiori dimensioni, reinterro e stesura di strato di ghiaia con inerti vagliati fini, cilindrata e compattazione, al fine di ottenere un adeguato piano di calpestio.

Occorre posare un sottile strato per evitare che la quantità di breccino possa frenare soprattutto le ruote di qualsiasi mezzo.

Creare percorsi di connessione tra marciapiedi e orto accessibile.

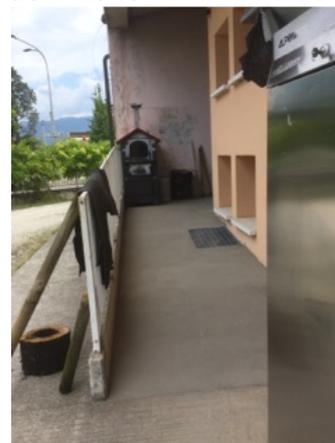
**0004**

**Assenza di un corrimano su piano inclinato**

**Inserimento** di un corrimano: nel caso di un uso da parte di persone adulte il corrimano dovrà avere preferibilmente sezione con diametro di mm 40, nel caso di maggior uso da parte di bambini il diametro non dovrà superare i 30 mm. I corrimani utilizzati da parte degli adulti saranno posti ad un'altezza compresa tra 90 e 100 cm, quelli utilizzati da parte dei bambini andranno posti a un'altezza compresa tra cm 60 e cm 75. In caso di utenza mista si consiglia l'utilizzo di doppio corrimano posto alle due altezze. Il corrimano dovrà essere prolungato di cm 30 oltre il piano inclinato.

La distanza tra il corrimano e la parete dovrà essere compresa tra i 4 e i 5 cm. Affinché le mensole di fissaggio al muro non costituiscano ostacolo sarà indispensabile posizionarle sulla parte inferiore del corrimano. Il materiale dovrà assicurare una presa sicura (anti-scivolo) ed essere gradevole al tatto.

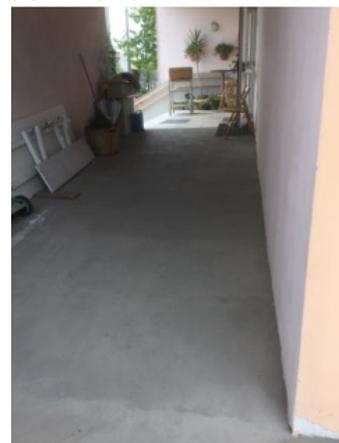
**0005**

**Assenza di un corrimano su piano inclinato**

**Inserimento** di un corrimano: nel caso di un uso da parte di persone adulte il corrimano dovrà avere preferibilmente sezione con diametro di mm 40, nel caso di maggior uso da parte di bambini il diametro non dovrà superare i 30 mm. I corrimani utilizzati da parte degli adulti saranno posti ad un'altezza compresa tra 90 e 100 cm, quelli utilizzati da parte dei bambini andranno posti a un'altezza compresa tra cm 60 e cm 75. In caso di utenza mista si consiglia l'utilizzo di doppio corrimano posto alle due altezze. Il corrimano dovrà essere prolungato di cm 30 oltre il piano inclinato.

La distanza tra il corrimano e la parete dovrà essere compresa tra i 4 e i 5 cm. Affinché le mensole di fissaggio al muro non costituiscano ostacolo sarà indispensabile posizionarle sulla parte inferiore del corrimano. Il materiale dovrà assicurare una presa sicura (anti-scivolo) ed essere gradevole al tatto.

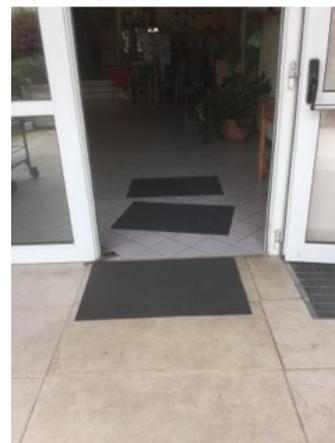
**0006**

Presenza di zerbino o altro oggetto removibile che costituisce ostacolo.

Sostituzione dello zerbino con altro di tipo incassato o di spessore e forma tali da renderlo accessibile a tutti.

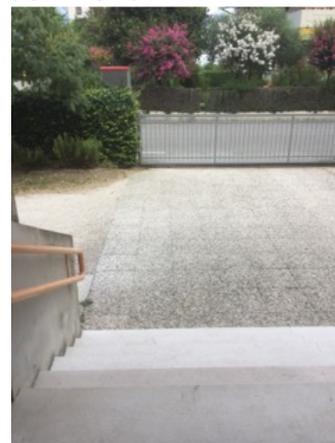
**0007**

Banda segnalazione pericolo:  
assenza

Applicazione di nastro adesivo plastico colorato o intervento mediante verniciatura atta a segnalare un ostacolo, fornire un'opportuna segnalazione visiva di un dislivello nel pavimento, creare contrasto cromatico tra alzata e pedata sui gradini di una scala. L'angolo, oggetto dell'intervento, avrà le seguenti dimensioni: sulla pedata una profondità di cm. 5 per la larghezza della scala, sull'alzata cm. 5 per tutta la larghezza della scala.

Valutare la possibilità di utilizzare una gomma

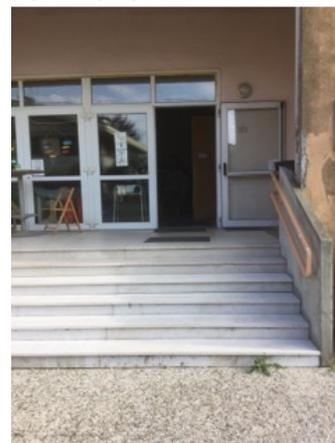
**0008**

Segnaletica a pavimento: assenza

Realizzazione di fascia a pavimento di facile percezione tattile e visiva, atta a segnalare l'inizio e la fine di una rampa scala a persone non vedenti e ipovedenti. La fascia tattilo-plantare dovrà essere collocata 20 cm. prima dell'inizio rampa e a 20 cm. dopo fine rampa. La segnaletica dovrà avere una profondità di cm. 60 ed una larghezza pari alla rampa di scale.

Al fine di rafforzare per ragioni di sicurezza e di orientamento l'andamento della o delle rampe di scale, si suggerisce all'inizio e al termine di ogni rampa di inserire una segnaletica tattile sul corrimano.

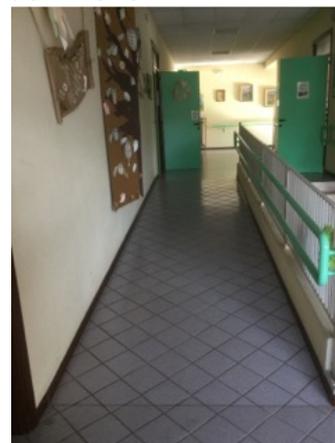
**0009**

**Assenza di un corrimano su piano inclinato**

**Inserimento** di un corrimano: nel caso di un uso da parte di persone adulte il corrimano dovrà avere preferibilmente sezione con diametro di mm 40, nel caso di maggior uso da parte di bambini il diametro non dovrà superare i 30 mm. I corrimani utilizzati da parte degli adulti saranno posti ad un'altezza compresa tra 90 e 100 cm, quelli utilizzati da parte dei bambini andranno posti a un'altezza compresa tra cm 60 e cm 75. In caso di utenza mista si consiglia l'utilizzo di doppio corrimano posto alle due altezze. Il corrimano dovrà essere prolungato di cm 30 oltre il piano inclinato.

La distanza tra il corrimano e la parete dovrà essere compresa tra i 4 e i 5 cm. Affinché le mensole di fissaggio al muro non costituiscano ostacolo sarà indispensabile posizionarle sulla parte inferiore del corrimano. Il materiale dovrà assicurare una presa sicura (anti-scivolo) ed essere gradevole al tatto.

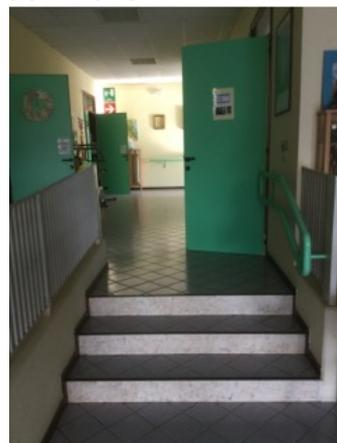
**0010**

Corrimano: assenza/inadeguatezza

Inserimento di corrimano: nel caso di un uso da parte di persone adulte il corrimano dovrà avere preferibilmente sezione con diametro di mm 40, nel caso di maggior uso da parte di bambini il diametro non dovrà superare i 30 mm. I corrimani utilizzati da parte degli adulti saranno posti ad un'altezza compresa tra 90 e 100 cm, quelli utilizzati da parte dei bambini andranno posti a un'altezza compresa tra cm 60 e cm 75. In caso di utenza mista si consiglia l'utilizzo di doppio corrimano posto alle due altezze. Il corrimano dovrà essere prolungato di cm 30 oltre il primo e l'ultimo gradino. La distanza tra il corrimano e la parete dovrà essere compresa tra i 4 e i 5 cm. Affinché le mensole di fissaggio al muro non costituiscano ostacolo sarà indispensabile posizionarle sulla parte inferiore del corrimano. Il materiale dovrà assicurare una presa sicura (anti-scivolo) ed essere gradevole al tatto. Il corrimano deve essere sempre presente su entrambi i lati della scala.

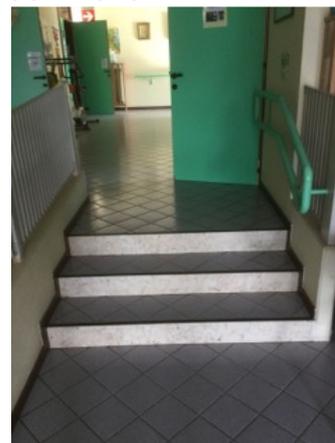
**0011**

Segnaletica a pavimento: assenza

Realizzazione di fascia a pavimento di facile percezione tattile e visiva, atta a segnalare l'inizio e la fine di una rampa scala a persone non vedenti e ipovedenti. La fascia tattilo-plantare dovrà essere collocata 20 cm. prima dell'inizio rampa e a 20 cm. dopo fine rampa. La segnaletica dovrà avere una profondità di cm. 60 ed una larghezza pari alla rampa di scale.

Al fine di rafforzare per ragioni di sicurezza e di orientamento l'andamento della o delle rampe di scale, si suggerisce all'inizio e al termine di ogni rampa di inserire una segnaletica tattile sul corrimano.

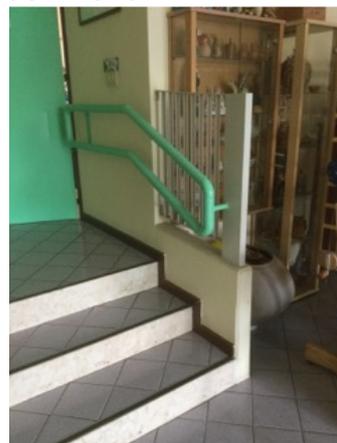
**0012**

Corrimano: inadeguatezza

Prolungamento del corrimano esistente in modo da rendere il prodotto conforme alla normativa e alla prestazione richiesta.

Il corrimano dovrà avere una sezione pari a quello esistente e prolungarsi per oltre 30 cm. dall'ultimo gradino. Qualora il gradino sporgesse dalla parete costituendo un ostacolo pericoloso per l'inciampo delle persone, sarà necessario prolungare il corrimano fino a terra. Il materiale dovrà assicurare una presa sicura (anti-scivolo) ed essere gradevole al tatto. Per percepire la soluzione anomala del gradino/i, la differenza di quota dovrà essere cromaticamente segnalata con colore adeguato.

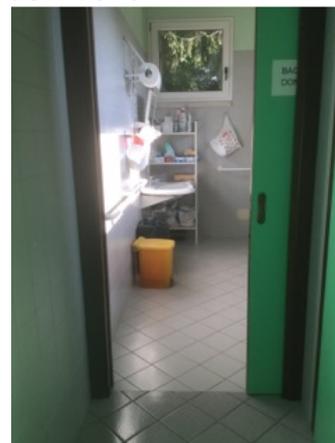
**0013**

Assenza di maniglione verticale sulla porta scorrevole.

Inserimento di maniglione verticale posto ad un'altezza compresa tra cm 80 e 120 dal pavimento. L'oggetto faciliterà la chiusura/apertura della porta per chi, con problemi di prensilità, deve azionare la porta scorrevole. Il maniglione deve essere collocato sul lato estremo in modo da consentire la massima apertura dell'anta scorrevole. La luce netta non dovrà essere inferiore a cm 75.

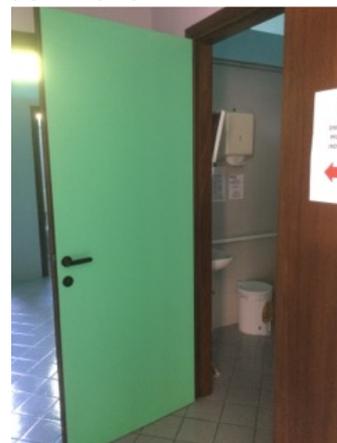
**0014**

Maniglione antipánico: assenza

Inserimento di maniglione antipánico a scrocco alto e basso, con barra orizzontale accorciabile, maniglia esterna bloccabile con chiave, apertura verso l'esterno.

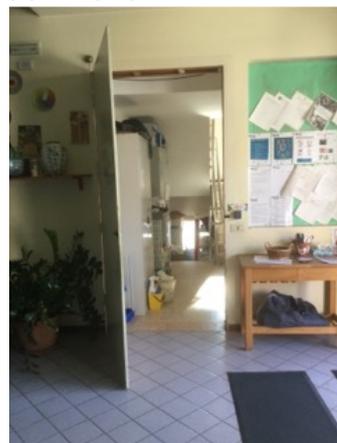
**0015**

Serramento interno inadeguato

Sostituzione del serramento esistente con un nuovo serramento.

La nuova porta dovrà essere rototraslante con una luce netta non inferiore a cm 80.

L'anta dovrà essere manovrabile applicando una forza inferiore a 3,5 Kg. La maniglia sarà collocata ad un'altezza da terra di cm. 80/90.

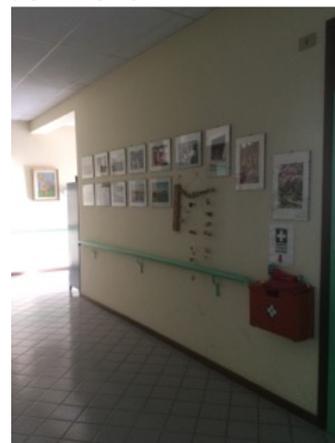
**0016**

Campanello di allarme: **assenza del segnale acustico**

**Dotare l'impianto di allarme di un segnalatore acustico** oltre a quello visivo già esistente. Il cicalino d'allarme può essere inserito in adiacenza al sistema visivo o inglobato in esso in modo da consentire l'immediata percezione dell'ambiente da cui proviene la chiamata. Qualora la segnalazione infastidisca determinati luoghi (silenziosi), è necessario far giungere la richiesta presso un centralino presenziato.

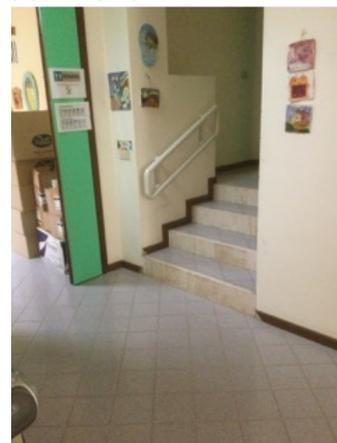
Pianerottolo antistante la porta inadeguato

I pianerottoli antistanti e retrostanti la porta devono essere orizzontali e dimensionati nel rispetto dei minimi previsti dalla normativa, rappresentati negli schemi grafici allegati. La dimensione minima avrà una profondità di cm 100 per una larghezza di cm 135 (larghezza porta+35+20 cm).

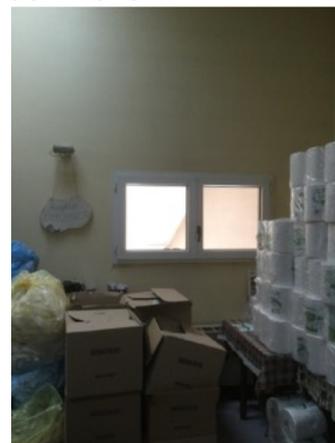
Foro porta **inadeguato** (inferiore 80/75 cm)

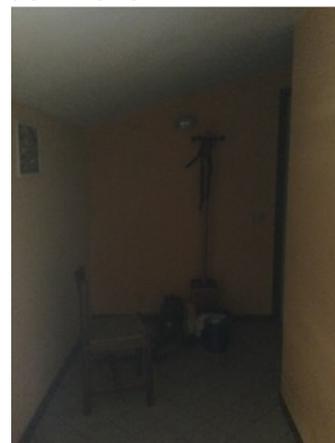
bagno accessibile: assenza

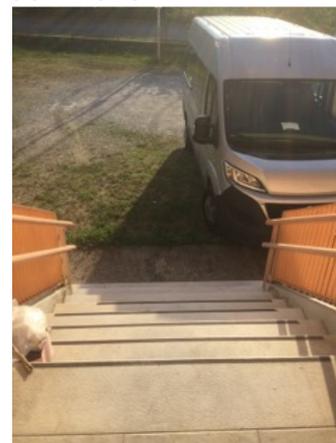
Segnaletica a pavimento: assenza

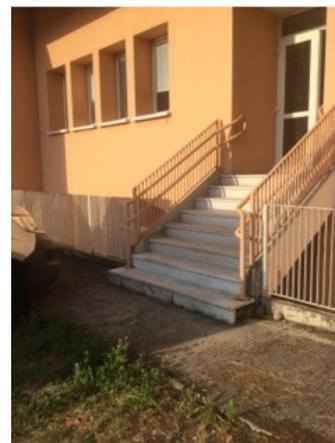
Corrimano: inadeguatezza

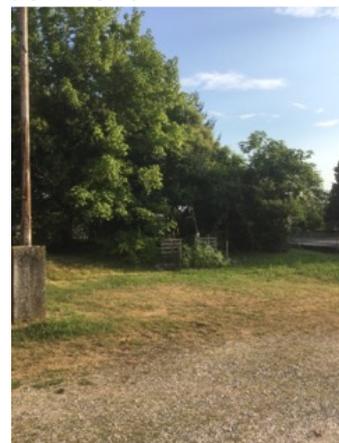
Assenza di arredo per attività di ortoterapia e floricultura

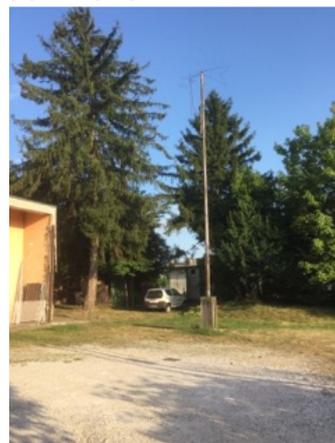
Ostacolo costituito da palo di illuminazione

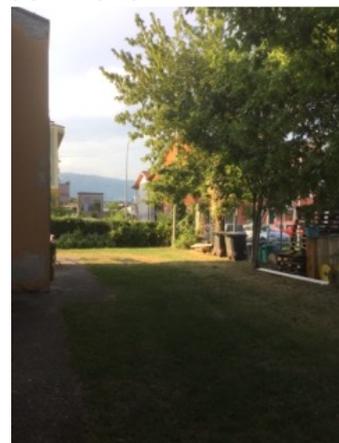
Assenza di gazebo
