Comune di Nove (VI)

BIBLIOTECA PALAZZO BACCIN

SCHEDE TECNICHE

Descrizione prestazionale dell'intervento

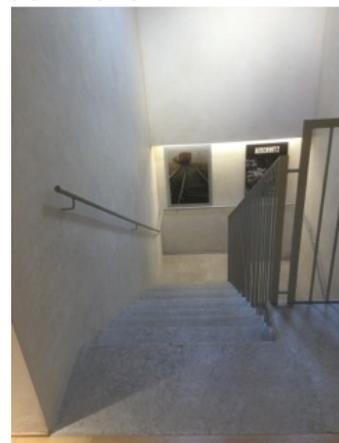
Foto del rilievo

Segnaletica a pavimento: assenza

Realizzazione di fascia a pavimento di facile percezione tattile e visiva, atta a segnalare l'inizio e la fine di una rampa scala a persone non vedenti e ipovedenti. La fascia tattilo-plantare dovrà essere collocata 20 cm. prima dell'inizio rampa e a 20 cm. dopo fine rampa. La segnaletica dovrà avere una profondità di cm. 60 ed una larghezza pari alla rampa di scale.

Al fine di rafforzare per ragioni di sicurezza e di orientamento l'andamento della o delle rampe di scale, si suggerisce all'inizio e al termine di ogni rampa di inserire una segnaletica tattile sul corrimano.

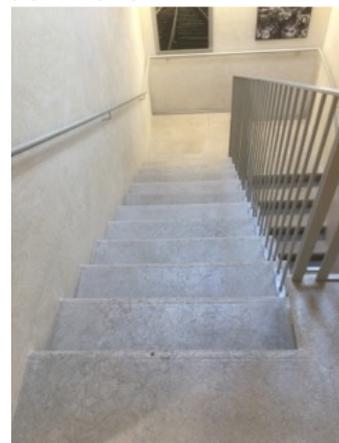
Foto del rilievo

Banda segnalazione pericolo:
assenza

Applicazione di nastro adesivo plastico colorato o intervento mediante verniciatura atta a segnalare un ostacolo, fornire un'opportuna segnalazione visiva di un dislivello nel pavimento, creare contrasto cromatico tra alzata e pedata sui gradini di una scala. L'angolo, oggetto dell'intervento, avrà le seguenti dimensioni: sulla pedata una profondità di cm. 5 per la larghezza della scala, sull'alzata cm. 5 per tutta la larghezza della scala.

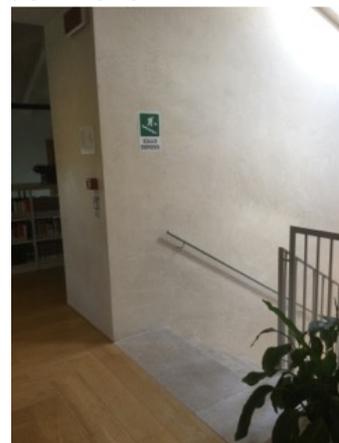
Foto del rilievo

Corrimano: inadeguatezza

Prolungamento del corrimano esistente in modo da rendere il prodotto conforme alla normativa e alla prestazione richiesta.

Il corrimano dovrà avere una sezione pari a quello esistente e prolungarsi per oltre 30 cm. dall'ultimo gradino. Qualora il gradino sporgesse dalla parete costituendo un ostacolo pericoloso per l'inciampo delle persone, sarà necessario prolungare il corrimano fino a terra. Il materiale dovrà assicurare una presa sicura (anti-scivolo) ed essere gradevole al tatto. Per percepire la soluzione anomala del gradino/i, la differenza di quota dovrà essere cromaticamente segnalata con colore adeguato.

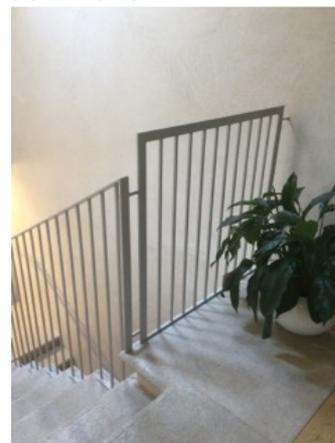
Foto del rilievo

Corrimano: inadeguatezza

Prolungamento del corrimano esistente in modo da rendere il prodotto conforme alla normativa e alla prestazione richiesta.

Il corrimano dovrà avere una sezione pari a quello esistente e prolungarsi per oltre 30 cm. dall'ultimo gradino. Qualora il gradino sporgesse dalla parete costituendo un ostacolo pericoloso per l'inciampo delle persone, sarà necessario prolungare il corrimano fino a terra. Il materiale dovrà assicurare una presa sicura (anti-scivolo) ed essere gradevole al tatto. Per percepire la soluzione anomala del gradino/i, la differenza di quota dovrà essere cromaticamente segnalata con colore adeguato.

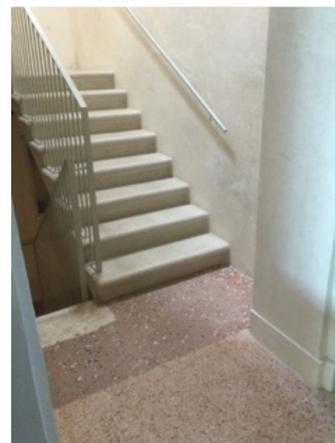
Foto del rilievo

Segnaletica a pavimento: assenza

Realizzazione di fascia a pavimento di facile percezione tattile e visiva, atta a segnalare l'inizio e la fine di una rampa scala a persone non vedenti e ipovedenti. La fascia tattilo-plantare dovrà essere collocata 20 cm. prima dell'inizio rampa e a 20 cm. dopo fine rampa. La segnaletica dovrà avere una profondità di cm. 60 ed una larghezza pari alla rampa di scale.

Al fine di rafforzare per ragioni di sicurezza e di orientamento l'andamento della o delle rampe di scale, si suggerisce all'inizio e al termine di ogni rampa di inserire una segnaletica tattile sul corrimano.

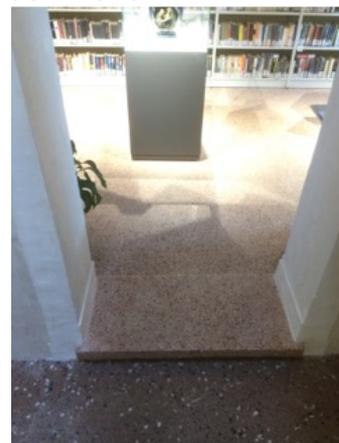
Foto del rilievo

Banda segnalazione pericolo:
assenza

Applicazione di nastro adesivo plastico colorato o intervento mediante verniciatura atta a segnalare un ostacolo, fornire un'opportuna segnalazione visiva di un dislivello nel pavimento, creare contrasto cromatico tra alzata e pedata sui gradini di una scala. L'angolo, oggetto dell'intervento, avrà le seguenti dimensioni: sulla pedata una profondità di cm. 5 per la larghezza della scala, sull'alzata cm. 5 per tutta la larghezza della scala.

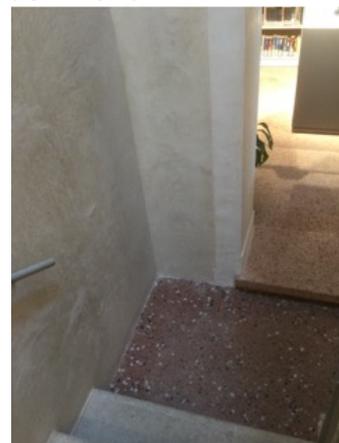
Foto del rilievo

Corrimano: inadeguatezza

Prolungamento del corrimano esistente in modo da rendere il prodotto conforme alla normativa e alla prestazione richiesta.

Il corrimano dovrà avere una sezione pari a quello esistente e prolungarsi per oltre 30 cm. dall'ultimo gradino. Qualora il gradino sporgesse dalla parete costituendo un ostacolo pericoloso per l'inciampo delle persone, sarà necessario prolungare il corrimano fino a terra. Il materiale dovrà assicurare una presa sicura (anti-scivolo) ed essere gradevole al tatto. Per percepire la soluzione anomala del gradino/i, la differenza di quota dovrà essere cromaticamente segnalata con colore adeguato.

Il corrimano continuo prosegue oltre il gradino prima in piano poi alzandosi in corrispondenza del gradino e poi per tutta la larghezza della colonna. Segnala in questo modo il percorso per le persone con disabilità visiva.

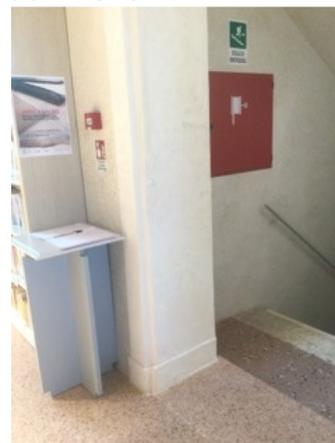
Foto del rilievo

Corrimano: inadeguatezza

Prolungamento del corrimano esistente in modo da rendere il prodotto conforme alla normativa e alla prestazione richiesta.

Il corrimano dovrà avere una sezione pari a quello esistente e prolungarsi per oltre 30 cm. dall'ultimo gradino. Qualora il gradino sporgesse dalla parete costituendo un ostacolo pericoloso per l'inciampo delle persone, sarà necessario prolungare il corrimano fino a terra. Il materiale dovrà assicurare una presa sicura (anti-scivolo) ed essere gradevole al tatto. Per percepire la soluzione anomala del gradino/i, la differenza di quota dovrà essere cromaticamente segnalata con colore adeguato.

Il corrimano continuo prosegue oltre il gradino prima in piano poi alzandosi in corrispondenza del gradino e poi per tutta la larghezza della colonna. Segnala in questo modo il percorso per le persone con disabilità visiva.

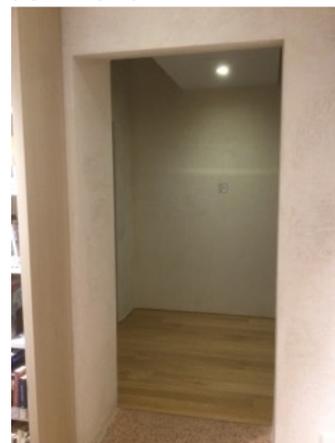
Foto del rilievo

Segnaletica informativa e di orientamento assente

Inserimento di segnaletica informativa e di orientamento. I cartelli di segnalazione all'interno di un edificio saranno posti preferibilmente tutti alla medesima altezza, compresa tra cm 145 e 170 dal piano di calpestio, e saranno caratterizzati dalla stessa logica di utilizzo. Nel caso in cui il cartello sporga a bandiera, ortogonalmente al flusso pedonale, dovrà essere posto ad un'altezza non inferiore a cm 210 da terra. Tra i caratteri utilizzati (preferibilmente di dimensione non inferiore ai 25 mm e in stampatello minuscolo) e lo sfondo dovrà esserci un buon contrasto cromatico ottenuto ponendo testi scuri su fondo chiaro (nero, verde, blu su bianco; nero, rosso su giallo).

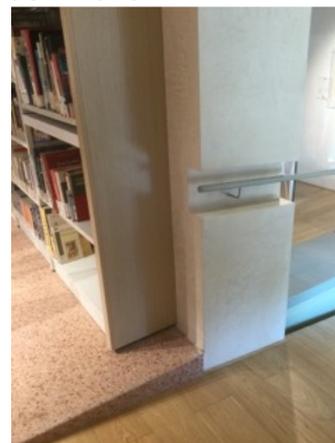
Foto del rilievo

Corrimano: inadeguatezza

Prolungamento del corrimano esistente in modo da rendere il prodotto conforme alla normativa e alla prestazione richiesta.

Il corrimano dovrà avere una sezione pari a quello esistente e prolungarsi per oltre 30 cm. dall'ultimo gradino. Qualora il gradino sporgesse dalla parete costituendo un ostacolo pericoloso per l'inciampo delle persone, sarà necessario prolungare il corrimano fino a terra. Il materiale dovrà assicurare una presa sicura (anti-scivolo) ed essere gradevole al tatto. Per percepire la soluzione anomala del gradino/i, la differenza di quota dovrà essere cromaticamente segnalata con colore adeguato.

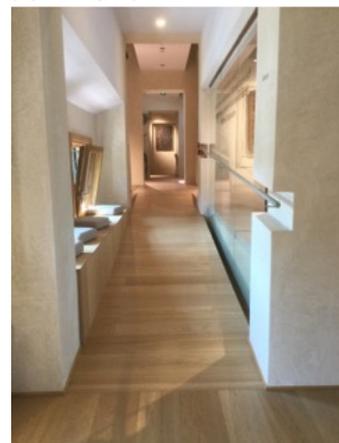
Foto del rilievo

Corrimano: inadeguatezza

Prolungamento del corrimano esistente in modo da rendere il prodotto conforme alla normativa e alla prestazione richiesta.

Il corrimano dovrà avere una sezione pari a quello esistente e prolungarsi per oltre 30 cm. dall'ultimo gradino. Qualora il gradino sporgesse dalla parete costituendo un ostacolo pericoloso per l'inciampo delle persone, sarà necessario prolungare il corrimano fino a terra. Il materiale dovrà assicurare una presa sicura (anti-scivolo) ed essere gradevole al tatto. Per percepire la soluzione anomala del gradino/i, la differenza di quota dovrà essere cromaticamente segnalata con colore adeguato.

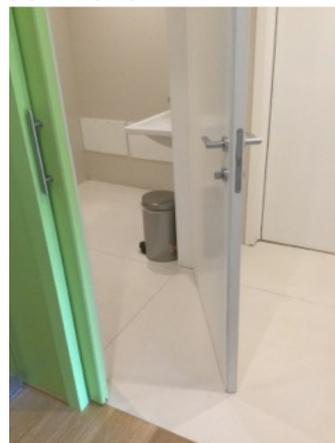
Foto del rilievo

Maniglione antipanico: assenza

Inserimento di maniglione antipanico a scrocco alto e basso, con barra orizzontale accorciabile, maniglia esterna bloccabile con chiave, apertura verso l'esterno.

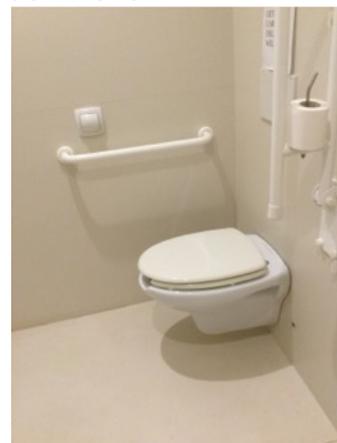
Foto del rilievo

Vaso wc: posizione inadeguata

Rimozione della tazza wc e ricollocamento della stessa in posizione adeguata. Lo spazio libero necessario all'accostamento e al trasferimento laterale dalla sedia a ruote alla tazza wc dovrà essere di minimo 100 cm misurati dall'asse del sanitario. Si dovrà garantire su entrambi i lati lo spazio adeguato per l'avvicinamento e la rotazione di una sedia a ruote.

I maniglioni saranno di tipo ribaltabile, posti sulla parete posteriore a cm 40 dall'asse centrale. La distanza fra il bordo anteriore della tazza e la parete posteriore dovrà essere di 75-80 cm.

L'altezza del piano superiore della tazza, dovrà essere di 40-45 cm dal pavimento.

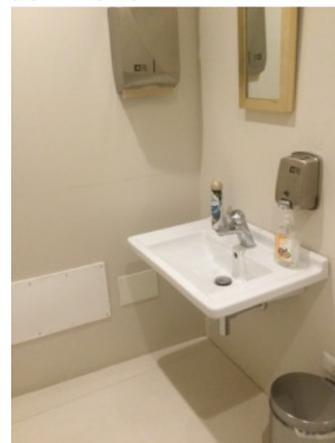
Foto del rilievo

Specchio: assenza

Inserimento di specchio, da fissare alla parete ad un'altezza non superiore a cm 90 dal pavimento.

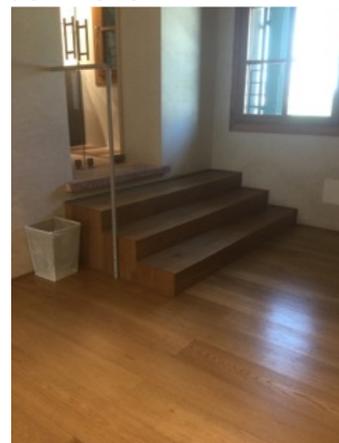
Foto del rilievo

Corrimano: inadeguatezza

Prolungamento del corrimano esistente in modo da rendere il prodotto conforme alla normativa e alla prestazione richiesta.

Il corrimano dovrà avere una sezione pari a quello esistente e prolungarsi per oltre 30 cm. dall'ultimo gradino. Qualora il gradino sporgesse dalla parete costituendo un ostacolo pericoloso per l'inciampo delle persone, sarà necessario prolungare il corrimano fino a terra. Il materiale dovrà assicurare una presa sicura (anti-scivolo) ed essere gradevole al tatto. Per percepire la soluzione anomala del gradino/i, la differenza di quota dovrà essere cromaticamente segnalata con colore adeguato.

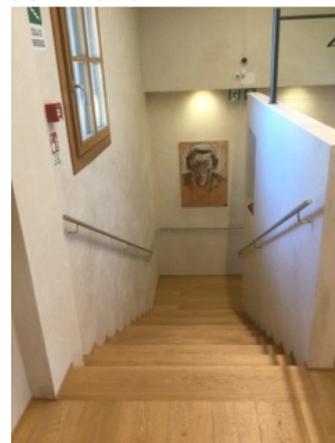
Foto del rilievo

Corrimano: inadeguatezza

Prolungamento del corrimano esistente in modo da rendere il prodotto conforme alla normativa e alla prestazione richiesta.

Il corrimano dovrà avere una sezione pari a quello esistente e prolungarsi per oltre 30 cm. dall'ultimo gradino. Qualora il gradino sporgesse dalla parete costituendo un ostacolo pericoloso per l'inciampo delle persone, sarà necessario prolungare il corrimano fino a terra. Il materiale dovrà assicurare una presa sicura (anti-scivolo) ed essere gradevole al tatto. Per percepire la soluzione anomala del gradino/i, la differenza di quota dovrà essere cromaticamente segnalata con colore adeguato.

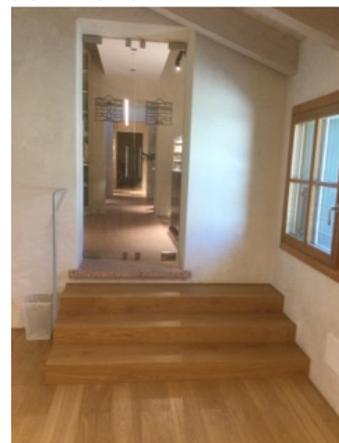
Foto del rilievo

Banda segnalazione pericolo:
assenza

Applicazione di nastro adesivo plastico colorato o intervento mediante verniciatura atta a segnalare un ostacolo, fornire un'opportuna segnalazione visiva di un dislivello nel pavimento, creare contrasto cromatico tra alzata e pedata sui gradini di una scala. L'angolo, oggetto dell'intervento, avrà le seguenti dimensioni: sulla pedata una profondità di cm. 5 per la larghezza della scala, sull'alzata cm. 5 per tutta la larghezza della scala.

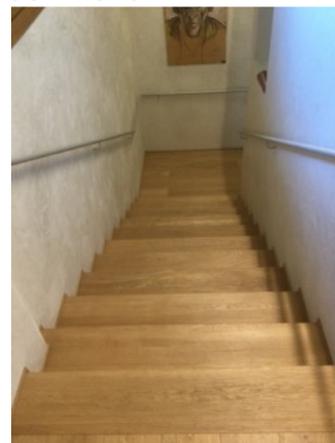
Foto del rilievo

Banda segnalazione pericolo:
assenza

Applicazione di nastro adesivo plastico colorato o intervento mediante verniciatura atta a segnalare un ostacolo, fornire un'opportuna segnalazione visiva di un dislivello nel pavimento, creare contrasto cromatico tra alzata e pedata sui gradini di una scala. L'angolo, oggetto dell'intervento, avrà le seguenti dimensioni: sulla pedata una profondità di cm. 5 per la larghezza della scala, sull'alzata cm. 5 per tutta la larghezza della scala.

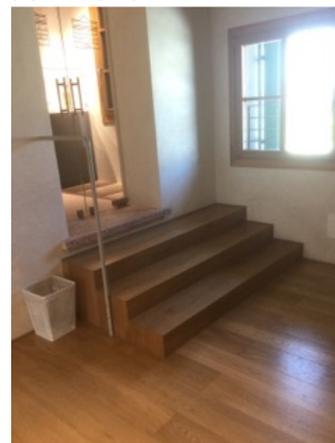
Foto del rilievo

Segnaletica a pavimento: assenza

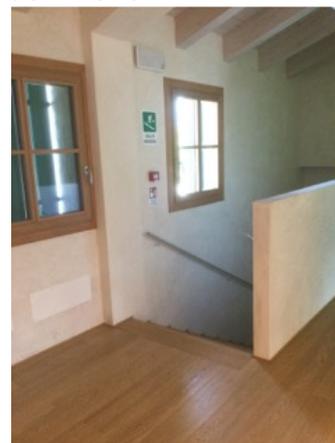
Foto del rilievo

Segnaletica a pavimento: assenza

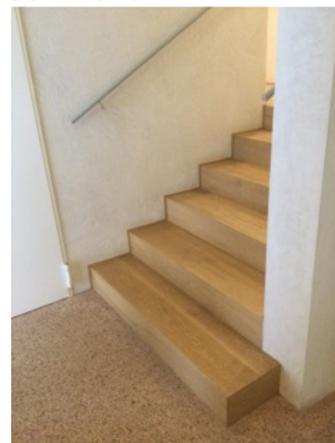
Foto del rilievo

Corrimano: inadeguatezza

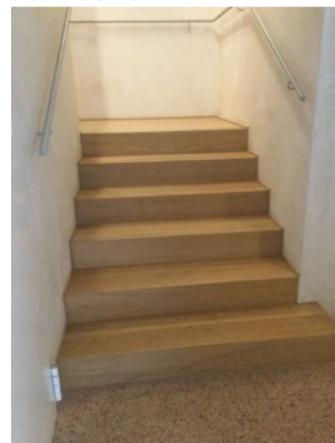
Foto del rilievo

Segnaletica a pavimento: assenza

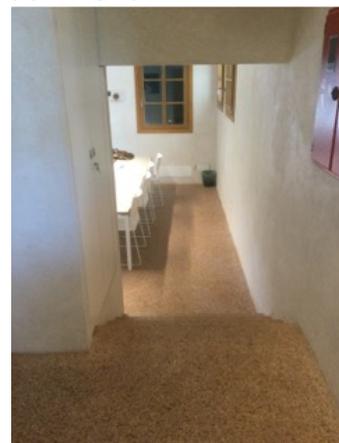
Foto del rilievo

Segnaletica a pavimento: assenza

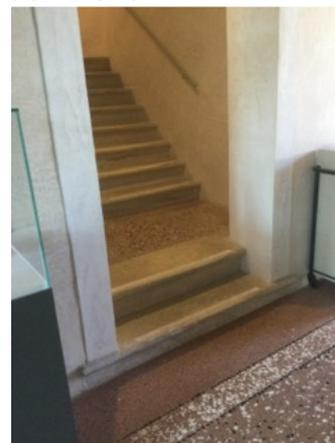
Foto del rilievo

Corrimano: inadeguatezza

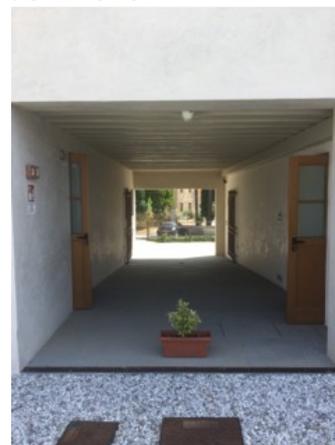
Foto del rilievo

Segnaletica informativa e di orientamento assente

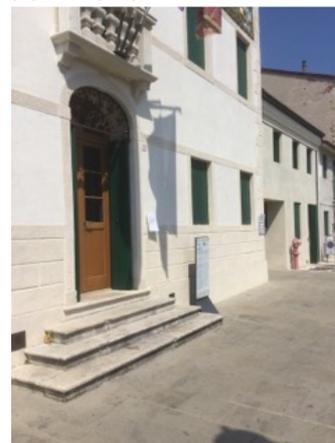
Foto del rilievo

Segnaletica informativa e di orientamento assente

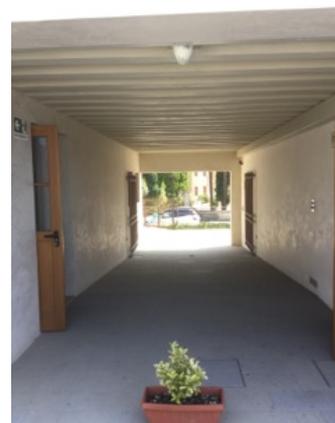
Foto del rilievo

Assenza di un corrimano su piano inclinato

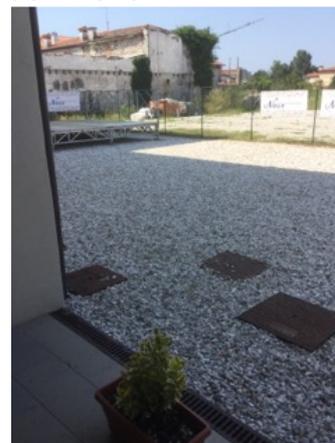
Foto del rilievo

Assenza di adeguata compattazione, presenza di buche, deformazioni su pavimentazione esistente in ghiaia

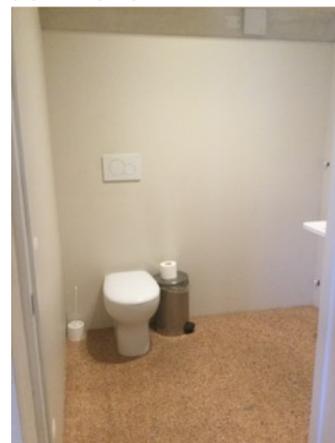
Foto del rilievo

Fasciatoio: assenza

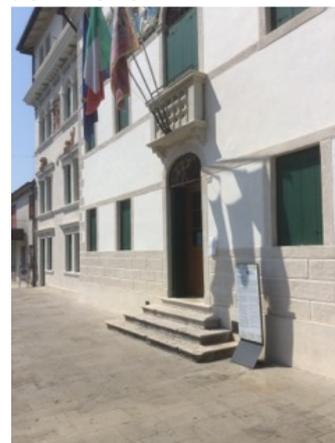
Foto del rilievo

Corrimano: assenza/inadeguatezza
