Comune di Nove (VI)

MUNICIPIO

Piazza De Fabris, 4

SCHEDE TECNICHE

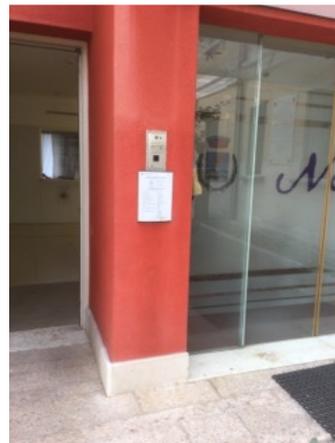
0001

Citofono in posizione inadeguata

Riposizionamento dell'impianto citofonico esistente ad un'altezza preferibilmente di cm. 120 dal piano di calpestio. L'impianto sarà preferibilmente dotato di pulsanti in rilievo, con dimensione e colore tali da consentirne un facile utilizzo a persone non vedenti o ipovedenti.

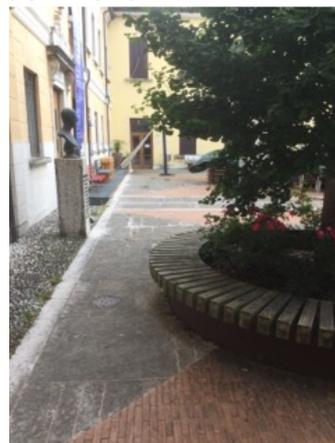
0002

Ostacolo costituito da fioriera, albero o cespuglio

Ricollocazione dell'oggetto esistente lasciando un passaggio netto per i pedoni di almeno cm 120 in larghezza.

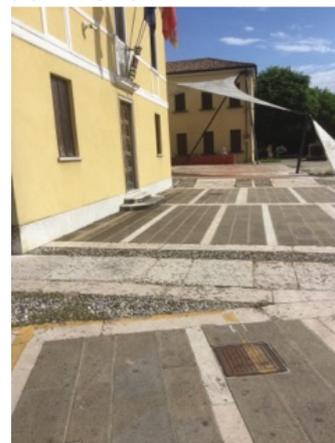
0003

Presenza di sconnessioni, buche isolate, deformazioni della pavimentazione esistente, assenza di porzioni di essa.

Adeguamento della pavimentazione dissestata tramite demolizione e rifacimento della stessa o sostituzione di parte di essa, con finitura tale da rendere il piano di calpestio perfettamente complanare e raccordato adeguatamente alla pavimentazione esistente.

Occorre fare una buona rasatura della finitura superficiale per evitare di creare altre criticità sulla pavimentazione per le persone con difficoltà motorie.

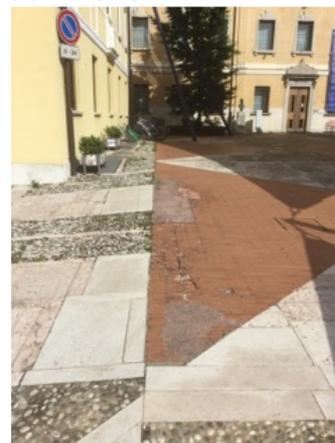
0004

Presenza di sconnessioni, buche isolate, deformazioni della pavimentazione esistente, assenza di porzioni di essa.

Adeguamento della pavimentazione dissestata tramite demolizione e rifacimento della stessa o sostituzione di parte di essa, con finitura tale da rendere il piano di calpestio perfettamente complanare e raccordato adeguatamente alla pavimentazione esistente.

Occorre fare una buona rasatura della finitura superficiale per evitare di creare altre criticità sulla pavimentazione per le persone con difficoltà motorie.

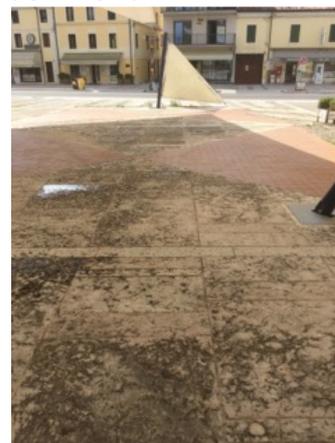
0005

Presenza di sconnessioni, buche isolate, deformazioni della pavimentazione esistente, assenza di porzioni di essa.

Adeguamento della pavimentazione dissestata tramite demolizione e rifacimento della stessa o sostituzione di parte di essa, con finitura tale da rendere il piano di calpestio perfettamente complanare e raccordato adeguatamente alla pavimentazione esistente.

Occorre fare una buona rasatura della finitura superficiale per evitare di creare altre criticità sulla pavimentazione per le persone con difficoltà motorie.

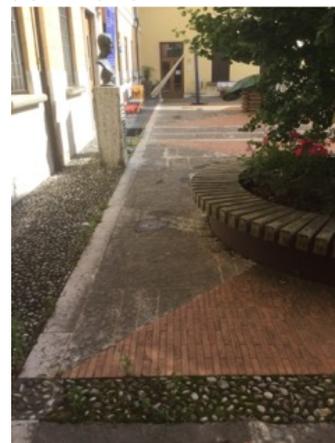
0006

Presenza di sconnessioni, buche isolate, deformazioni della pavimentazione esistente, assenza di porzioni di essa.

Adeguamento della pavimentazione dissestata tramite demolizione e rifacimento della stessa o sostituzione di parte di essa, con finitura tale da rendere il piano di calpestio perfettamente complanare e raccordato adeguatamente alla pavimentazione esistente.

Occorre fare una buona rasatura della finitura superficiale per evitare di creare altre criticità sulla pavimentazione per le persone con difficoltà motorie.

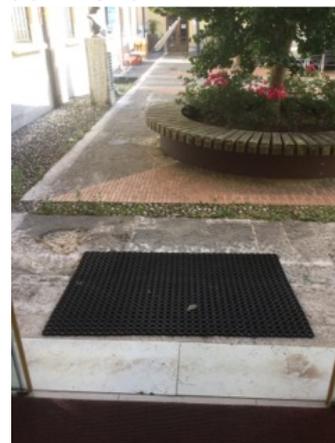
0007

Presenza di zerbino o altro oggetto removibile che costituisce ostacolo.

Sostituzione dello zerbino con altro di tipo incassato o di spessore e forma tali da renderlo accessibile a tutti.

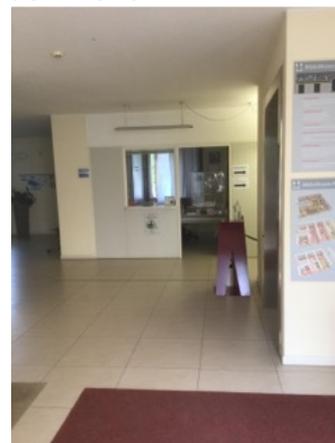
0008

Assenza di segnaletica informativa e di orientamento su supporto 70x50

Installazione di mappa tattile quale rappresentazione in rilievo della planimetria di un ambiente, con l'indicazione dei principali punti di riferimento utili agli utenti dell'edificio o dello spazio. Deve risultare di facile lettura visiva, tramite forte contrasto cromatico e facile percezione tattile data dal rilievo, che deve riportare la planimetria e le descrizioni in caratteri Braille e normali.

L'informazione di tipo tattile a parete (verticale) deve essere posizionata ad un'altezza non superiore a cm 150 e non inferiore a cm 130 da terra. Qualora la targa sia collocata orizzontalmente, questa deve avere una inclinazione di 30° ed essere ad una altezza di cm 90 da terra. Per la lettura tattile è sempre consigliabile la disposizione su piano inclinato a 30°.

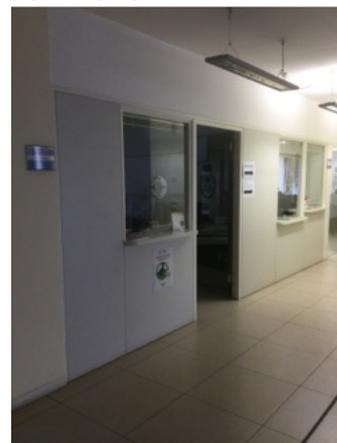
0009

Segnaletica informativa e di orientamento assente

Inserimento di segnaletica informativa e di orientamento. I cartelli di segnalazione all'interno di un edificio saranno posti preferibilmente tutti alla medesima altezza, compresa tra cm 145 e 170 dal piano di calpestio, e saranno caratterizzati dalla stessa logica di utilizzo. Nel caso in cui il cartello sporga a bandiera, ortogonalmente al flusso pedonale, dovrà essere posto ad un'altezza non inferiore a cm 210 da terra. Tra i caratteri utilizzati (preferibilmente di dimensione non inferiore ai 25 mm e in stampatello minuscolo) e lo sfondo dovrà esserci un buon contrasto cromatico ottenuto ponendo testi scuri su fondo chiaro (nero, verde, blu su bianco; nero, rosso su giallo).

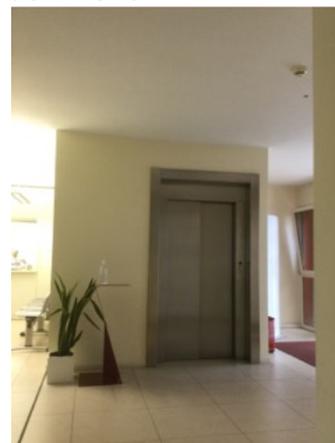
0010

Segnaletica informativa e di orientamento assente

Inserimento di segnaletica informativa e di orientamento. I cartelli di segnalazione all'interno di un edificio saranno posti preferibilmente tutti alla medesima altezza, compresa tra cm 145 e 170 dal piano di calpestio, e saranno caratterizzati dalla stessa logica di utilizzo. Nel caso in cui il cartello sporga a bandiera, ortogonalmente al flusso pedonale, dovrà essere posto ad un'altezza non inferiore a cm 210 da terra. Tra i caratteri utilizzati (preferibilmente di dimensione non inferiore ai 25 mm e in stampatello minuscolo) e lo sfondo dovrà esserci un buon contrasto cromatico ottenuto ponendo testi scuri su fondo chiaro (nero, verde, blu su bianco; nero, rosso su giallo).

Segnale ascensore anche per non vedenti

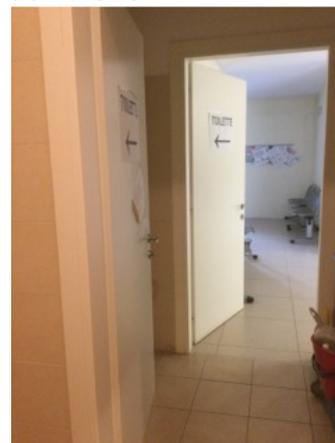
0011

Assenza di maniglione orizzontale sulla porta

Inserimento di maniglione orizzontale ad un'altezza compresa tra cm 85 e 95 dal pavimento, sul lato interno della porta. L'oggetto faciliterà la chiusura della porta dietro di se per chi, in carrozzina, ha poco spazio di manovra.

Normalmente la lunghezza del maniglione non dovrà essere inferiore a cm.60.

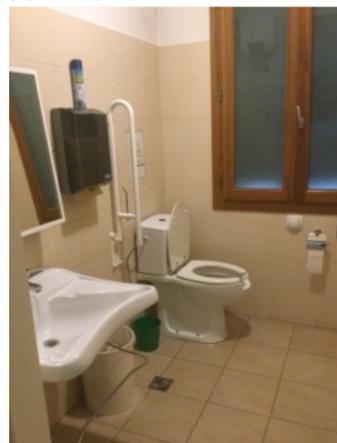
0012

Campanello di allarme a corda:
 assenza

Inserimento di campanello di allarme a corda.
 Il terminale a corda dovrà poter essere azionato ad un'altezza non superiore a cm 30 da terra.
 Si consiglia di collegare un ulteriore cordino per l'attivazione della chiamata: questo cordino dovrà correre orizzontalmente lungo tre pareti (si escluda la parete della porta) a un'altezza di 30 cm dal pavimento. In questo modo anche una persona caduta a terra ed impossibilitata a muoversi avrà la possibilità di raggiungere il cordino.

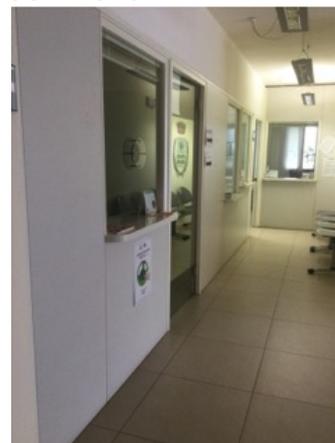
0013

Bancone sportello pubblico:
inadeguato (WAYFINDING)

Riposizionamento del piano del bancone ad altezza di cm 90 dal pavimento.

Il piano avrà sporgenza di circa cm 50 dalla parete divisoria e sarà privo di parti taglienti e spigoli vivi.

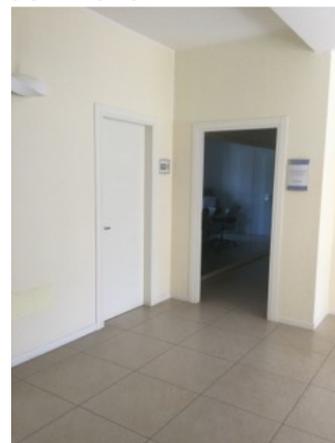
0014

Segnaletica informativa e di orientamento assente

Inserimento di segnaletica informativa e di orientamento. I cartelli di segnalazione all'interno di un edificio saranno posti preferibilmente tutti alla medesima altezza, compresa tra cm 145 e 170 dal piano di calpestio, e saranno caratterizzati dalla stessa logica di utilizzo. Nel caso in cui il cartello sporga a bandiera, ortogonalmente al flusso pedonale, dovrà essere posto ad un'altezza non inferiore a cm 210 da terra. Tra i caratteri utilizzati (preferibilmente di dimensione non inferiore ai 25 mm e in stampatello minuscolo) e lo sfondo dovrà esserci un buon contrasto cromatico ottenuto ponendo testi scuri su fondo chiaro (nero, verde, blu su bianco; nero, rosso su giallo).

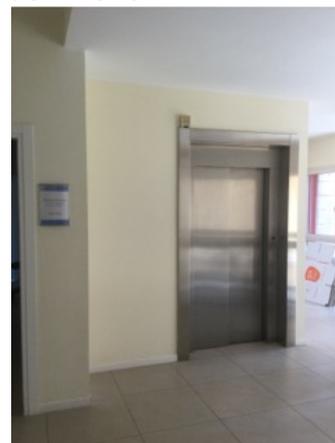
0015

Segnaletica informativa e di orientamento assente

Inserimento di segnaletica informativa e di orientamento. I cartelli di segnalazione all'interno di un edificio saranno posti preferibilmente tutti alla medesima altezza, compresa tra cm 145 e 170 dal piano di calpestio, e saranno caratterizzati dalla stessa logica di utilizzo. Nel caso in cui il cartello sporga a bandiera, ortogonalmente al flusso pedonale, dovrà essere posto ad un'altezza non inferiore a cm 210 da terra. Tra i caratteri utilizzati (preferibilmente di dimensione non inferiore ai 25 mm e in stampatello minuscolo) e lo sfondo dovrà esserci un buon contrasto cromatico ottenuto ponendo testi scuri su fondo chiaro (nero, verde, blu su bianco; nero, rosso su giallo).

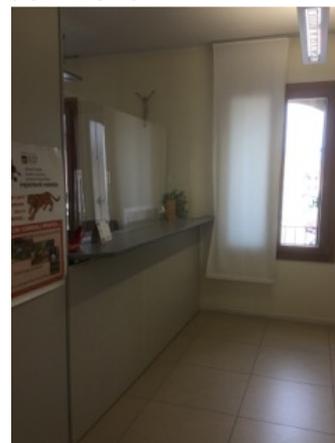
Bancone sportello pubblico: inadeguato (WAYFINDING)

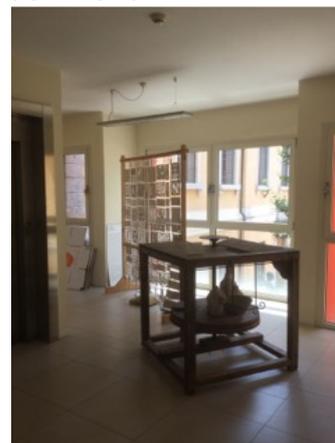
Assenza di "spazio calmo"

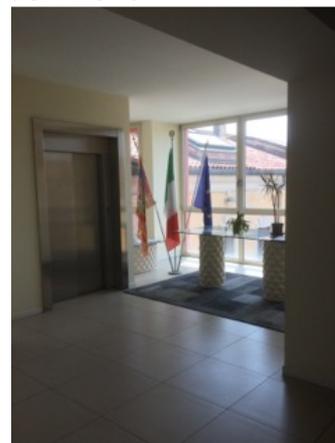
Assenza di "spazio calmo"

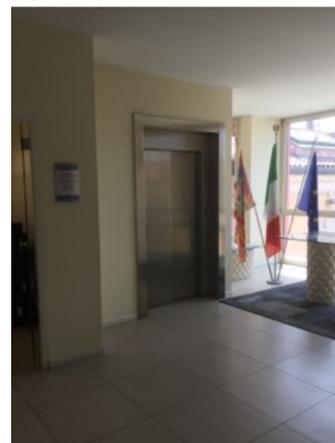
Segnaletica informativa e di orientamento assente

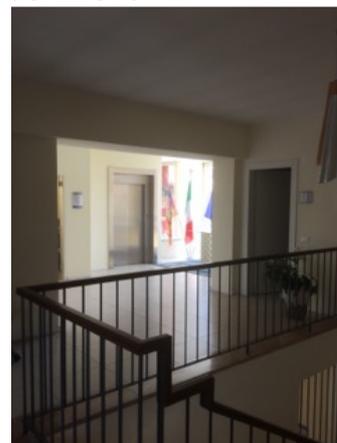
Segnaletica informativa e di orientamento assente

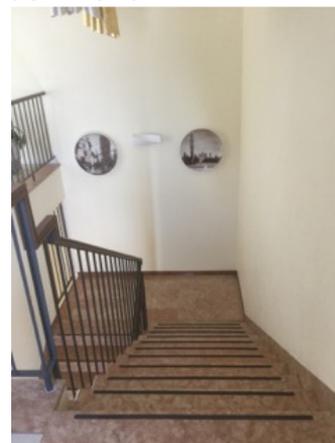
Corrimano: assenza/inadeguatezza

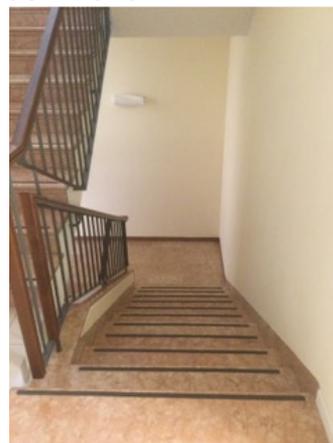
Corrimano: assenza/inadeguatezza

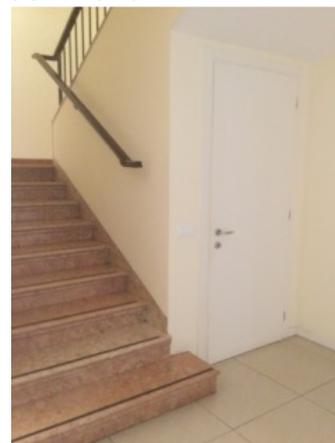
Corrimano: assenza/inadeguatezza

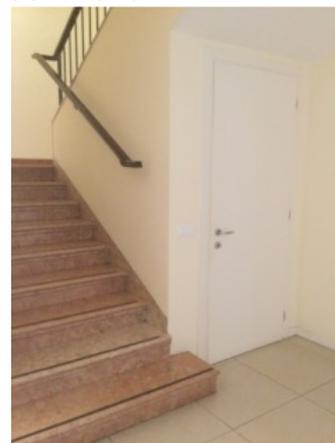
Corrimano: inadeguatezza
