SERVIZIO DI PROGETTAZIONE PER LA REDAZIONE DEL PIANO DI ELIMINAZIONE DELLE
BARRIERE ARCHITETTONICHE NEGLI SPAZI APERTI (P.A.U.)
COMUNE DI NOVE (VI)

PARCO RINO DAL PRÁ

SCHEDE DEI VALORI ASSEGNATI PER LA DEFINIZIONE DELLE PRIORITA'

SCHEDE TECNICHE

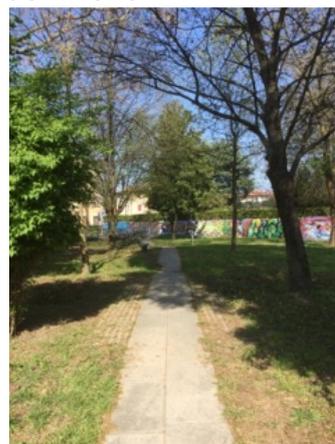
Foto del rilievo

Segnaletica informativa non visibile

I sistemi di orientamento e di informazione dovranno fornire indicazioni per i non vedenti attraverso il linguaggio Braille, lettere in rilievo, tessiture differenziate, cordoli e corrimani con evidenziazioni particolari, segnali acustici e visivi, mappe, ecc. Le tabelle e i dispositivi segnaletici devono essere installati in posizione tale da essere agevolmente visibili e leggibili. Le tabelle devono essere installate in modo da non essere fonte di infortunio o di intralcio, per le persone su sedia a ruote. Inserire una pavimentazione tattilo-plantare o guide naturali (cordoli) che facilitano il riconoscimento del servizio e la sua posizione.

Inserire mappa tattile con presentazione storica del Parco Rino Dal Prà.

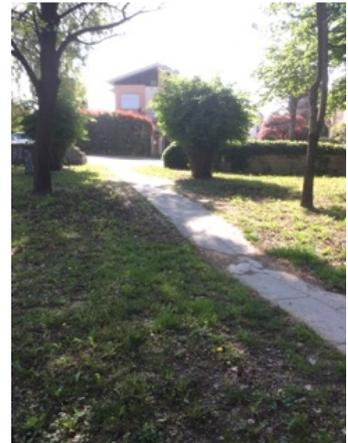
Foto del rilievo

Assenza di adeguato drenaggio e conseguente deposito di acque meteoriche, presenza di sconnessioni, buche, deformazioni su pavimentazione esistente in terra

Realizzare il drenaggio necessario perché l'acqua ha così tanto deformato l'andamento del percorso che tutti passano per il marciapiede invece che attraversare il parco.

Adeguamento della pavimentazione tramite scavo, realizzazione di drenaggio tramite stesura di strato di 10 cm di ghiaia, stesura di strato di terreno vegetale, successiva cilindatura e compattazione, al fine di ottenere un piano di calpestio perfettamente complanare e raccordato adeguatamente alla pavimentazione circostante.

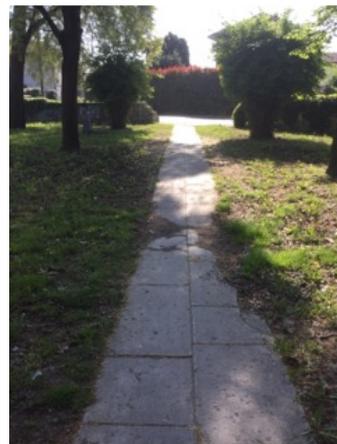
Foto del rilievo

Presenza di sconnessioni, buche isolate, deformazioni della pavimentazione esistente, assenza di porzioni di essa.

Adeguamento della pavimentazione dissestata tramite demolizione e rifacimento della stessa o sostituzione di parte di essa, con finitura tale da rendere il piano di calpestio perfettamente complanare e raccordato adeguatamente alla pavimentazione esistente.

Occorre fare una buona rasatura della finitura superficiale per evitare di creare altre criticità sulla pavimentazione per le persone con difficoltà motorie.

Allargare a cm 150 questa parte di percorso.

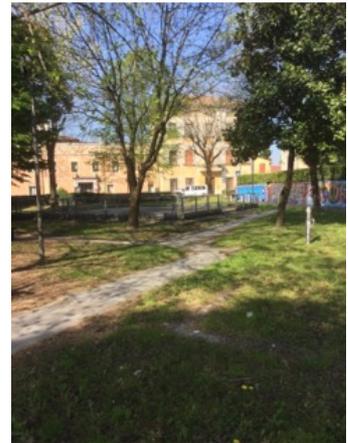
Foto del rilievo

Assenza di adeguato drenaggio e conseguente deposito di acque meteoriche, presenza di sconnessioni, buche, deformazioni su pavimentazione esistente in terra

Realizzare il drenaggio necessario perché l'acqua riempie il centro del parco come se fosse un catino.

Adeguamento della pavimentazione tramite scavo, realizzazione di drenaggio tramite stesura di strato di 10 cm di ghiaia, stesura di strato di terreno vegetale, successiva cilindatura e compattazione, al fine di ottenere un piano di calpestio perfettamente complanare e raccordato adeguatamente alla pavimentazione circostante.

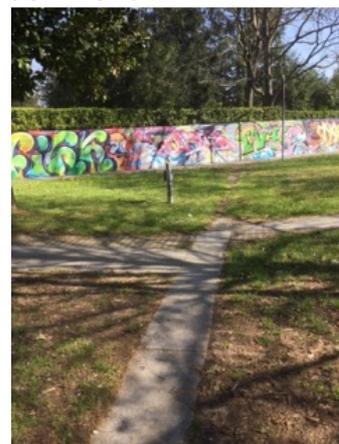
Foto del rilievo

Presenza di sconnessioni, buche isolate, deformazioni della pavimentazione esistente, assenza di porzioni di essa.

Adeguamento della pavimentazione dissestata tramite demolizione e rifacimento della stessa o sostituzione di parte di essa, con finitura tale da rendere il piano di calpestio perfettamente complanare e raccordato adeguatamente alla pavimentazione esistente.

Occorre fare una buona rasatura della finitura superficiale per evitare di creare altre criticità sulla pavimentazione per le persone con difficoltà motorie.

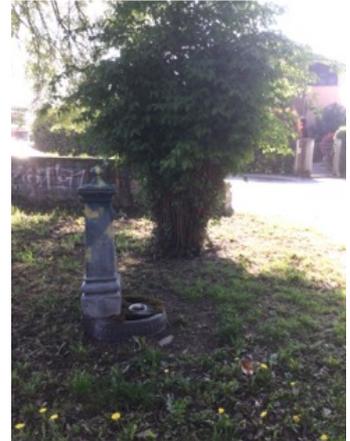
Foto del rilievo

Assenza di fontana accessibile

Sostituzione della fontana esistente con un modello di fontana accessibile.

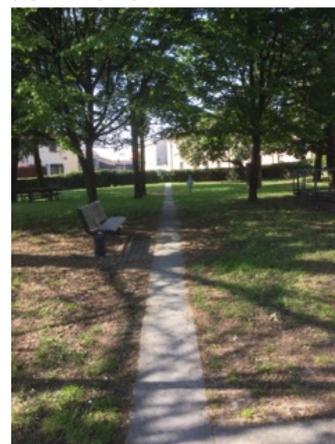
Foto del rilievo

Assenza di percorso accessibile (sottodimensionato)

Realizzazione a fianco del percorso esistente, di una nuova pavimentazione pedonale, identica alla preesistente, aumentando la larghezza complessiva del percorso. Per consentirne l'uso da parte di persone in carrozzina, la larghezza minima dovrà essere di cm. 150. E' consentita una larghezza minima di cm. 90 solo per brevi tratti.

La superficie calpestabile sarà compatta ed omogenea. Le fugature prive di risalti e non superiori a cm. 0,5. La pendenza trasversale nel suo complesso non dovrà superare l'1%.

Occorre fare una buona rasatura della finitura superficiale (attraverso la compattazione e la rullatura del materiale) per evitare di creare altre criticità sulla pavimentazione per le persone con difficoltà motorie. Ovvero non creare spessori e fonti di inciampo.

Allargare il percorso ai lati dell'esistente con materiali che possano far crescere l'erba o cmq naturali ma che garantiscano percorribilità con le carrozzine o il carrellino per anziani.

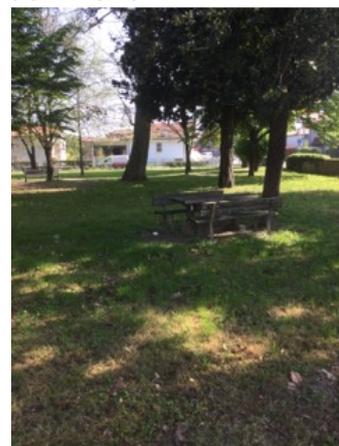
Foto del rilievo

Tavoli inadatti (altezza non regolare e impossibilità di accostarsi per una persona in carrozzina)

Nella progettazione delle attrezzature per il ristoro, in particolare il tavolo pic-nic e le sedute devono essere pensati in modo tale da non creare emarginazione e nel contempo dare la possibilità alla persona con disabilità di potersi avvicinare e utilizzare il tavolo da più punti.

Il tavolo di forma rotonda potrebbe sembrare quello più adatto anche dal punto di vista della prossemica, ma le caratteristiche funzionali richieste lo rendono poco pratico.

La tipologia di tavolo più idonea è dunque quella rettangolare con i lati corti allungati di almeno 50 cm.. L'altezza del piano superiore da terra è importante per l'accostamento delle carrozzine elettroniche, questa non dovrebbe essere inferiore a cm. 75 da terra.

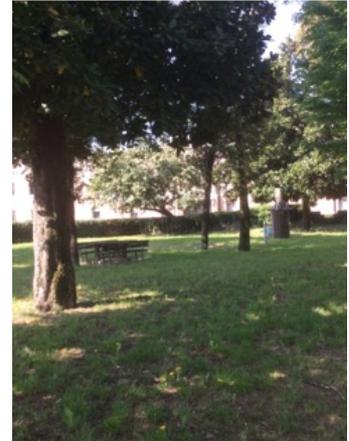
Foto del rilievo

Assenza di percorso idoneo per il collegamento con/fra oggetti d'arredo, giochi e quant'altro infrastrutturalmente presente nel parco/giardino.

Tracciare il percorso e procedere con lo spianamento del terreno mediante lievo di pietrame e qualsiasi altro trovante di dimensioni tali da costituire ostacolo o discontinuità sulla superficie, con successivi reinterro, livellatura delle buche formatesi e compattazione con mezzo meccanico (rullo). Stesura di ghiaia in natura (stabilizzato con inerti vagliati fini) per la formazione di strato superficiale finito, compresa la cilindatura e compattazione con mezzi meccanici. Delimitare il percorso con cordoli o elementi similari con medesima funzione per consentire l'orientamento da parte delle persone non vedenti.

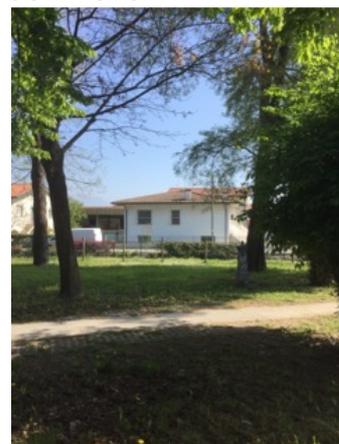
Foto del rilievo

Assenza di percorso idoneo per il collegamento con/fra oggetti d'arredo, giochi e quant'altro infrastrutturalmente presente nel parco/giardino.

Tracciare il percorso e procedere con lo spianamento del terreno mediante lievo di pietrame e qualsiasi altro trovante di dimensioni tali da costituire ostacolo o discontinuità sulla superficie, con successivi reinterro, livellatura delle buche formatesi e compattazione con mezzo meccanico (rullo). Stesura di ghiaia in natura (stabilizzato con inerti vagliati fini) per la formazione di strato superficiale finito, compresa la cilindatura e compattazione con mezzi meccanici. Delimitare il percorso con cordoli o elementi similari con medesima funzione per consentire l'orientamento da parte delle persone non vedenti.

Collegamento alla fontanella.

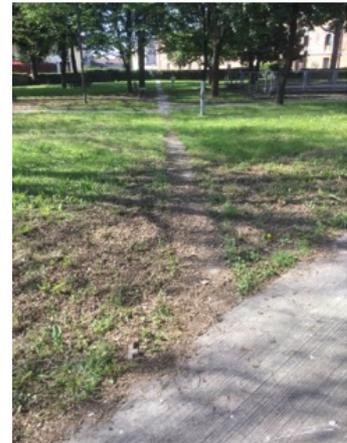
Foto del rilievo

Assenza di percorso idoneo per il collegamento con/fra oggetti d'arredo, giochi e quant'altro infrastrutturalmente presente nel parco/giardino.

Tracciare il percorso e procedere con lo spianamento del terreno mediante lievo di pietrame e qualsiasi altro trovante di dimensioni tali da costituire ostacolo o discontinuità sulla superficie, con successivi reinterro, livellatura delle buche formatesi e compattazione con mezzo meccanico (rullo). Stesura di ghiaia in natura (stabilizzato con inerti vagliati fini) per la formazione di strato superficiale finito, compresa la cilindatura e compattazione con mezzi meccanici. Delimitare il percorso con cordoli o elementi similari con medesima funzione per consentire l'orientamento da parte delle persone non vedenti.

Collegamento alla fontanella.

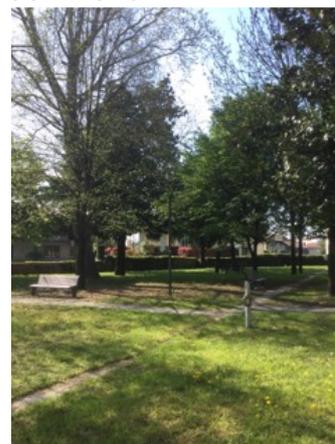
Foto del rilievo

Assenza o adeguamento dimensionale dello stallo a corredo di seduta preesistente

Inserimento di una seduta all'esterno della direttrice principale del percorso pedonale; ovvero, in caso di seduta preesistente, sua riproposizione funzionale attraverso la ristrutturazione od ampliamento della pavimentazione di corredo.

L'area in realizzazione dovrà avere una larghezza sufficiente a contenere la panchina e lo spazio di sosta per una carrozzina.

Lo spazio occupato dalla sedia a ruote dovrà avere una profondità minima di cm.150 ed una larghezza di cm.110, dovrà essere pavimentato con materiale antisdrucciolevole ed essere complanare al percorso pedonale o eventualmente raccordato con scivolo di pendenza inferiore al 5%.

Qualora sia possibile, dotare la seduta di uno o più braccioli di ausilio per persone anziane o con disabilità.
