**Comune di Nove (VI)**

SERVIZIO DI PROGETTAZIONE PER LA REDAZIONE DEL PIANO DI ELIMINAZIONE DELLE  
BARRIERE ARCHITETTONICHE NEGLI SPAZI APERTI (P.A.U.)  
COMUNE DI NOVE (VI)

## **PARCO OASI FLUVIALE BRENTA**

# **SCHEDE TECNICHE**

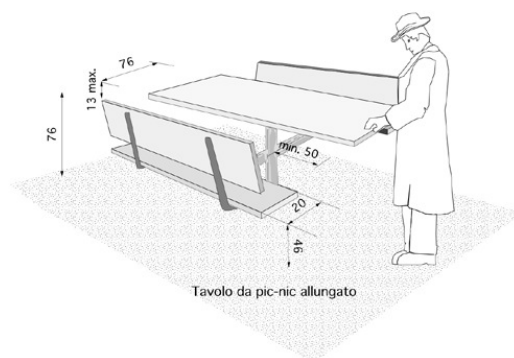
Tavoli inadatti (altezza non regolare e impossibilità di accostarsi per una persona in carrozzina)

La tipologia di tavolo più idonea è dunque quella rettangolare con i lati corti allungati di almeno 50 cm.. L'altezza del piano superiore da terra è importante per l'accostamento delle carrozzine elettroniche, questa non dovrebbe essere inferiore a cm. 75 da terra.

Accanto o in adeguato spazio collegato al percorso, situare area picnic accessibile.

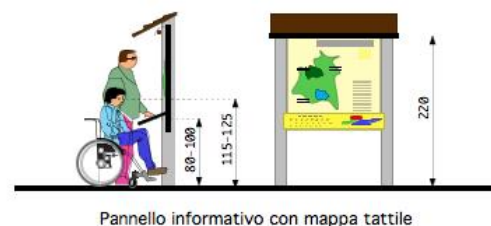
Assenza di segnaletica informativa

Inserimento di segnaletica informativa composta da pannello verticale per lettura "a vista" e pannello inclinato per lettura tattile. Qualora il pannello espositivo sarà del tipo "a bandiera", dovrà essere collocato a un'altezza da terra non inferiore a 210 cm.
